## NOUVEAU REGARD SURL'ÉGLISE PAROISSIALE N.D .DE DOUCH

(Commune de Rosis)

par  
Gilbert MASSOL\* et Jean Pierre ROUANET\*\*

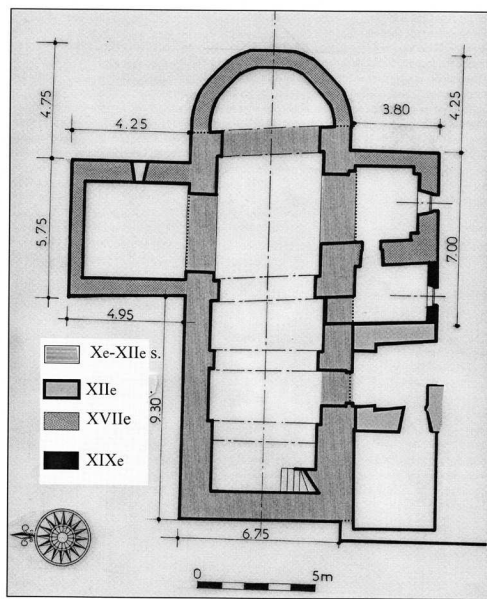
Plan de l'église de Douch (Relevé J.-P. Rouanet -2003)

Dans un précédent article (Bull. de la SAHHCH N° 23, 2000, page 228), nous avons reproduit un plan de l'église paroissiale de Douch dû au chanoine J. Giry (1954). A la suite d'investigations, tant dans la nef que dans le clocher, suscitées par la découverte de curieuses particularités architectoniques, nous avons été amenés à revoir certaines mesures. Les résultats obtenus nous ont permis de faire plusieurs observations inattendues, qui provoquent autant d'interrogations, concernant notamment la variation (de 0,60 à 1,60m) de l'épaisseur des murs de la nef (aveugle) : la position désaxée des bras du transept, ainsi que la disposition et la structure des chapelles latérales : voûte plein cintre pour celle qui est orientée au nord, voûte sur croisée d'ogives concernat celle orientée au sud. L'abside, avec son mur plus étroit que celui de la nef, pourrait-elle être datée du XVII<sup>e</sup> siècle, comme les chapelles latérales, et avoir remplacé un chevet plat ?

Par ailleurs, le clocher, de construction plus tardive que l'édification de la nef primitive, (X<sup>e</sup>-XI<sup>e</sup> s.), et contemporain de l'extension de celle-ci (XII<sup>e</sup> s.), est accolé à la façade sud, et non associé à la maçonnerie du mur gouttereau, au niveau duquel nous intrigue la présence d'un arc brisé qui a été obturé - ancienne entrée de l'édifice précédant la construction du clocher ?

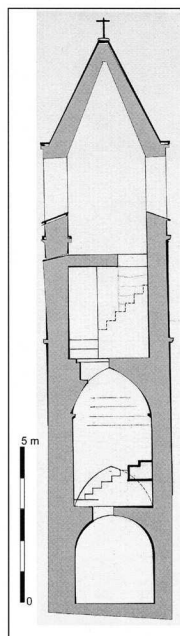
Coupe du clocher de Douch (Relevé J.-P. Rouanet - 2003)

Le premier niveau du clocher faisant office de porche d'entrée, ne comporte pas d'escalier permettant d'accéder au second niveau (d'où part un escalier qui dessert les troisième et quatrième niveaux). On accède donc au second niveau par la tribune de l'église ou bien en utilisant une trappe percée dans la voûte du porche. La présence de meurtrières suggère un rôle défensif du clocher - les trous de boulins du troisième étage étaient-ils destinés à recevoir des pièces de bois devant supporter des hourds, dans l'hypothèse d'une église fortifiée ? Une porte, à ce niveau donne sur l'extérieur ! Seuls, des sondages pourraient permettre d'obtenir quelques réponses aux nombreuses questions soulevées, aussi bien en ce qui concerne la nef que le clocher, d'époques différentes.

Remarques : Nous avons pu constater le mauvais état du parement du troisième

niveau du clocher ainsi que des linteaux cintrés des quatre fenêtres éclairant la chambre des cloches. La voûte de la nef laisse voir d'importantes traces d'humidité, qu'explique un certain désordre des lauzes de couverture. Des travaux de réhabilitation nous paraissent revêtir une certaine urgence ☐
